**Opinia dendrologiczna 4 szt. pojedynczych  
drzew – pomników przyrody, znajdujących  
się na terenie gminy Niegowa  
(zgodnie ze zleceniem Nr: RPV.271.2.3.2016  
z dnia 24.05.2016r.)**

**Porąbka, czerwiec 2016r.**

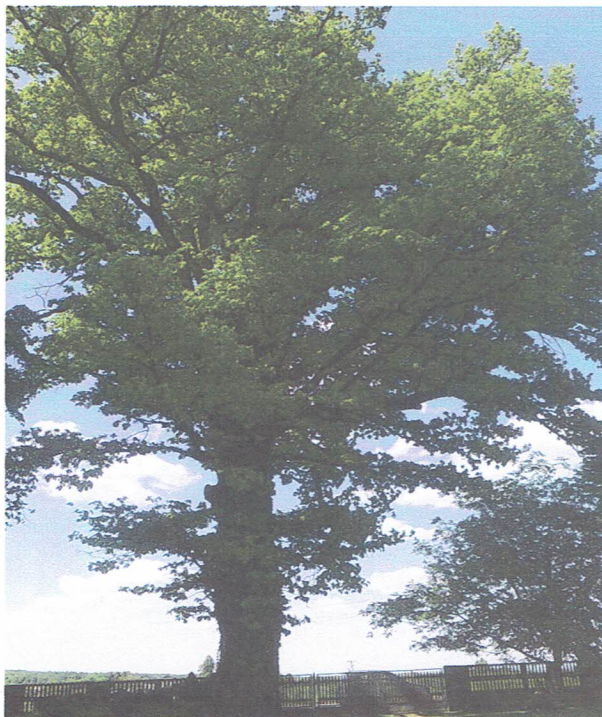
Widok ogólny drzewa od strony  
wnętrza ogrodu

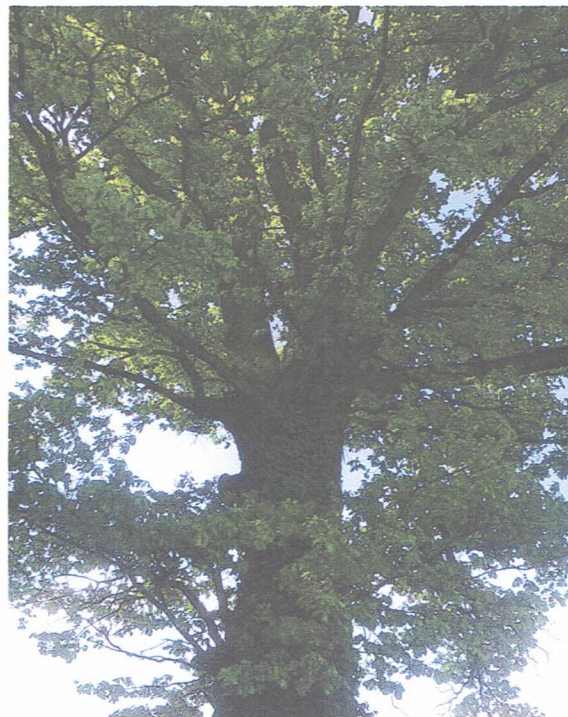
Regularnie rozgałęziona i rozłożysta  
korona drzewa

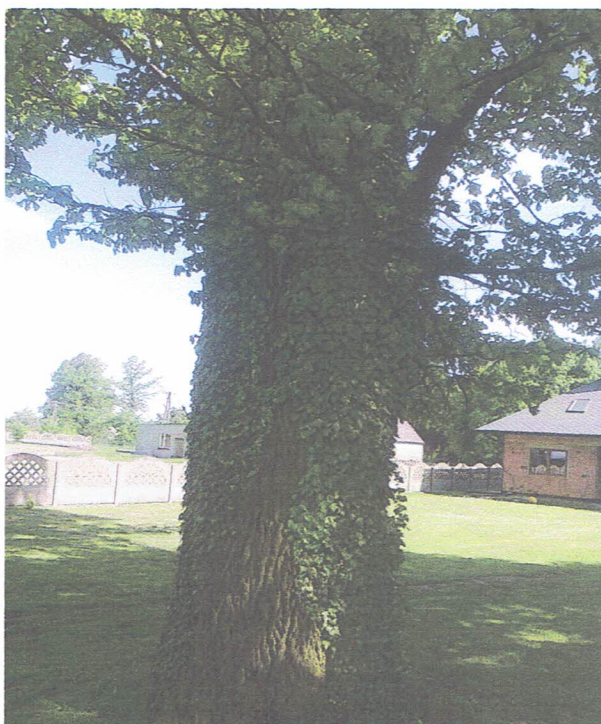
Odziomkowa część pnia obrosnięta  
bluszczem – estetyczne otoczenie  
wokół drzewa

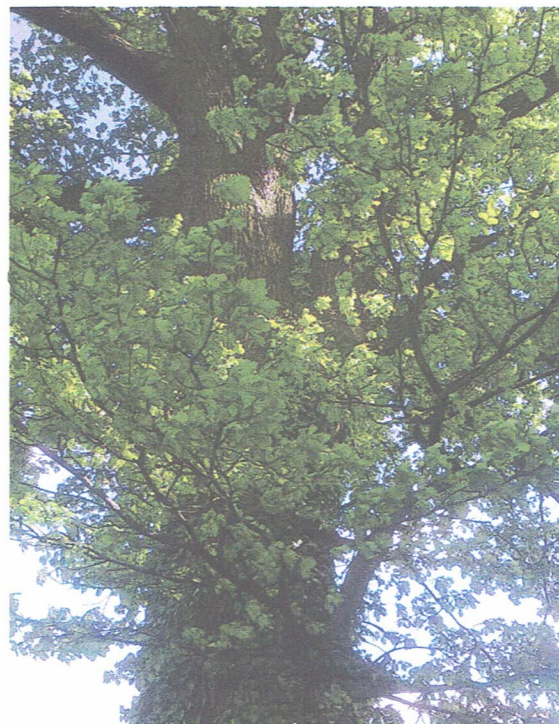
Dolna część korony – widoczna  
nasada rozwidlenia przewodników  
głównych i odrosty na pniu

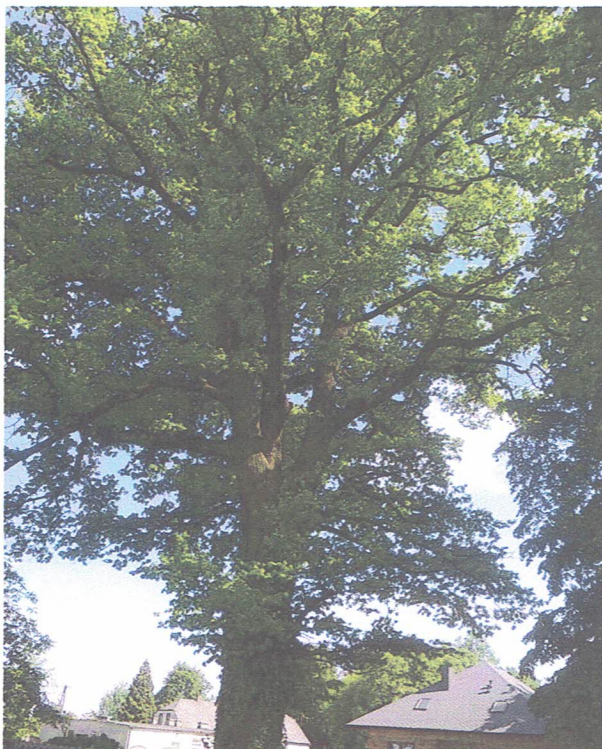
Nasada rozwidlenia przewodników  
głównych korony, widoczne odrosty na pniu

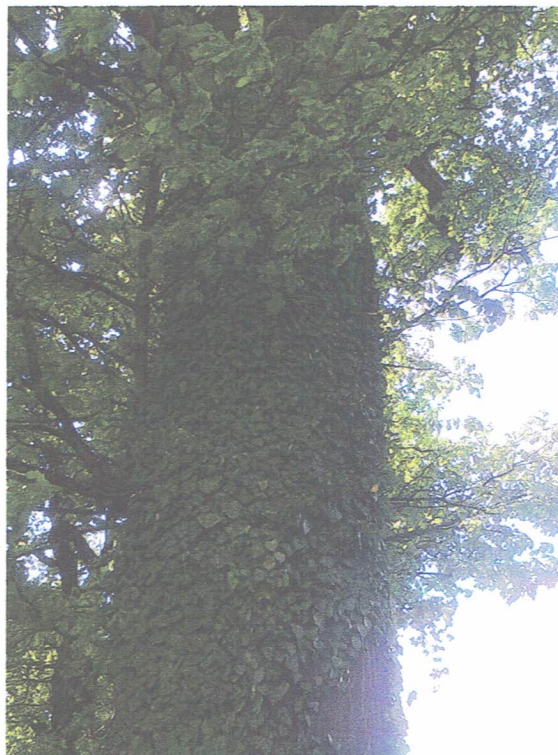
Pień drzewa obrośnięty bluszczem

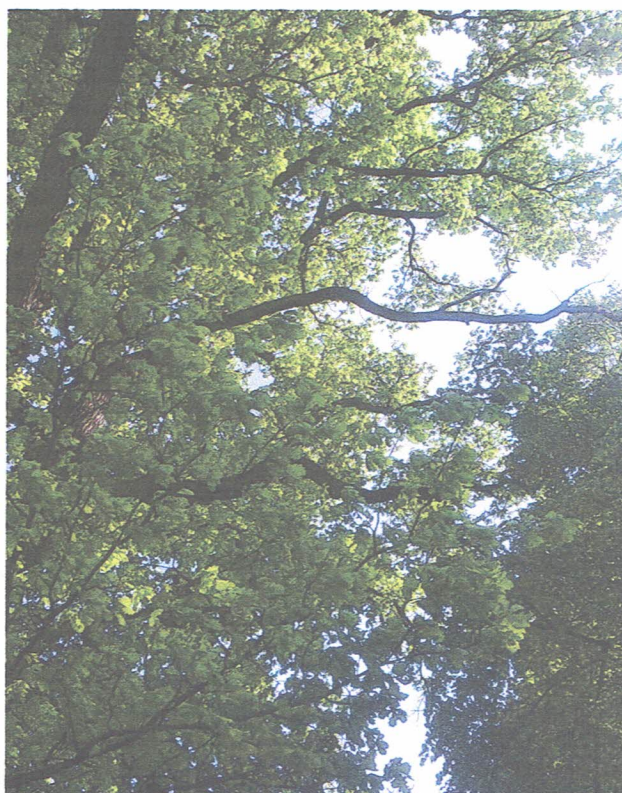
**Korona drzewa:** regularnie rozgałęziona, rozłożysta, stosunkowo gęsta - symetryczna w stosunku do pnia drzewa, zarówno w kierunku równoległym do osi przyległej drogi głównej, jak i w kierunku do niej prostopadłym, bez jednostronnych przerostów masy korony; w rzucie pionowym jej obwodowa część sięga ok. 3 m poza ogrodzenie posesji do krawędzi jezdni oraz z drugiej strony – ok. 3 m poza ogrodzenie z przesł z siatki stalowej; zakres wykonanych w 2010r. cięć pielęgnacyjnych (na podstawie informacji z rejestru pomników przyrody) był mocno ograniczony – w całej koronie brak praktycznie brak wykonanych w minionych latach cięć sanitarnych i prześwietlających wewnątrz korony w jej środkowej i górnej części; drobny posusz w obwodowej i wierzchołkowej części korony (ok. 10% masy korony).

Obwodowa część korony, widoczny  
drobny posusz

**Planowane zabiegi pielęgnacyjne:** cięcia korekcyjne (częściowa redukcja obwodowych części korony), cięcia prześwietlające w wewnętrznej części korony, cięcia sanitarne.

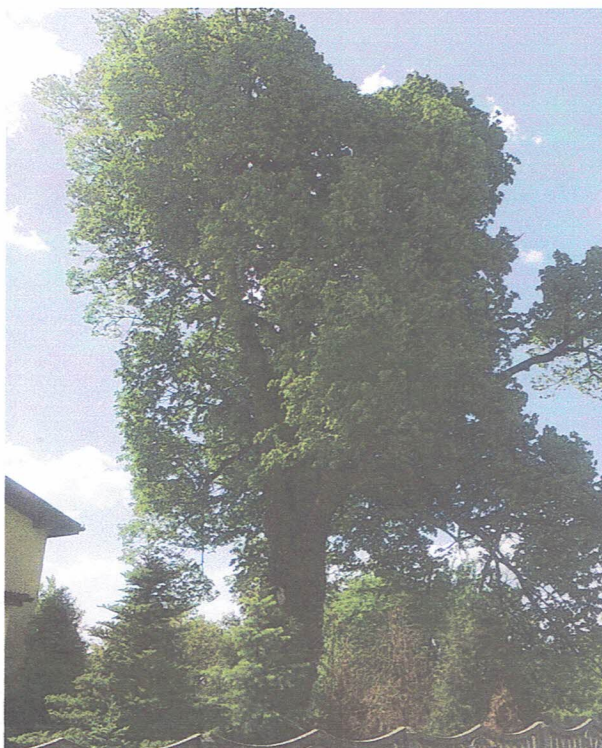
Widok ogólny drzewa  
od strony drogi

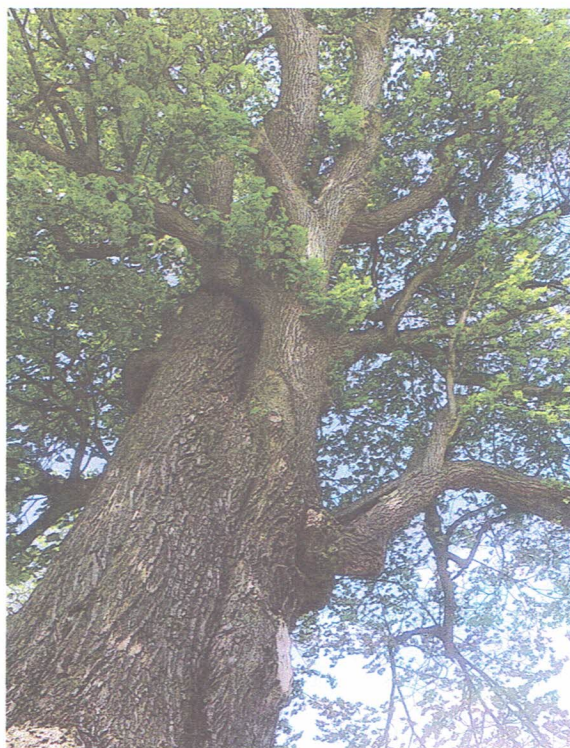
Wnętrze korony drzewa -  
widok z dołu

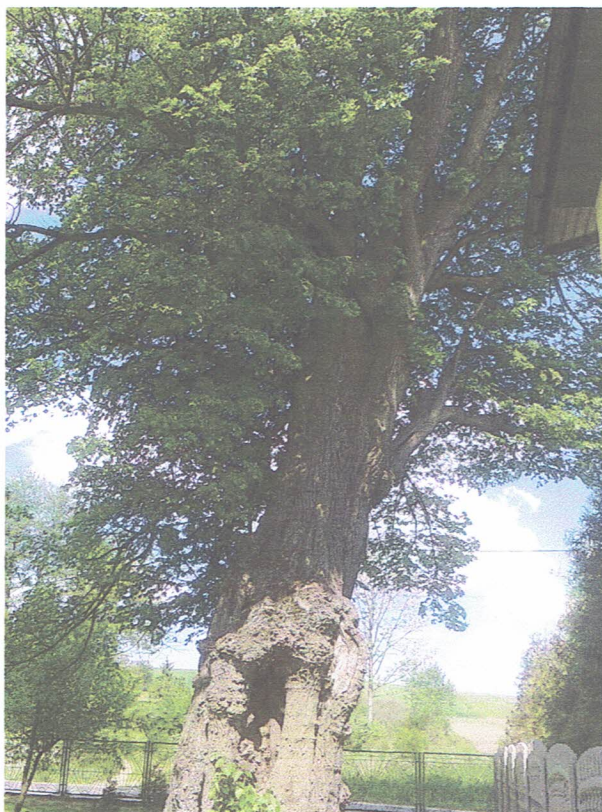
Lekko pochylony pień drzewa  
od strony posesji nr 46

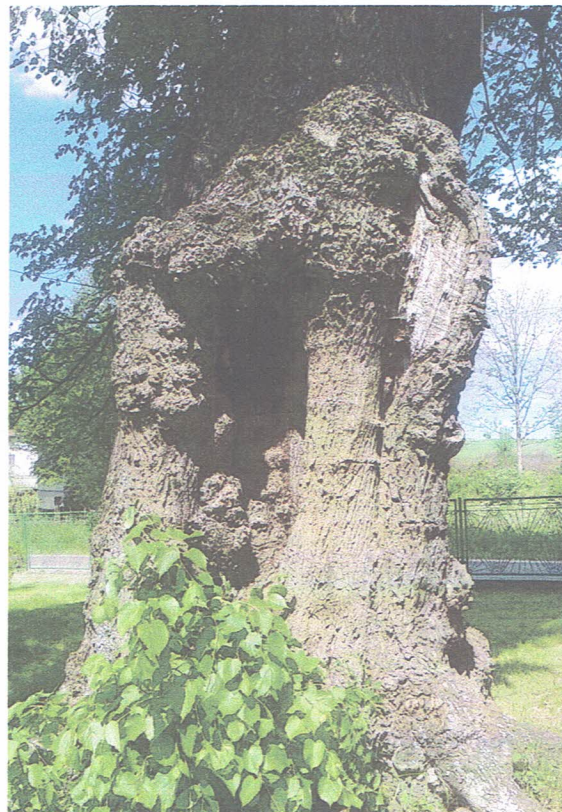
**Pień drzewa:** walcowaty, lekko pochylony w stronę drogi; b. silne nabiegi korzeniowe na całym obwodzie pnia; od strony południowej ubytek wgłębny od podstawy pnia do wys. ok. 3 – 3,5 m z widocznym wlotem w kierunku nasady rozwidlenia korony; wewnątrz ubytku widoczny miękki mursz, całość ubytku przerośnięta licznymi korzeniami przybyszowymi o grubości nawet do 30 cm; na niewielkich odcinkach ubytku na jego krawędziach widoczna tkanka kallusowa – poza tym liczne zrosty i narośla, dodatkowo występujące na całym pniu do nasady rozwidlenia korony, także w podłużnej bruździe od strony północnej; brak widocznych odrostów poniżej nasady rozwidlenia przewodników korony; brak tabliczki „pomnik przyrody”.

Odziomkowa część pnia,  
wnętrze ubytku wgłębnego

W przypadku drzew, wymienionych w pkt. II i III – z uwagi na występowanie ubytków wgłębnych - zachodzi potrzeba wykonania niewielkiego czyszczenia wypróchnień z zalegającym miękkim murszem oraz formowania powierzchni i krawędzi ubytków. Do wyceny ww. prac przyjęto kalkulację indywidualną – w łącznej ilości 6 rb-g .

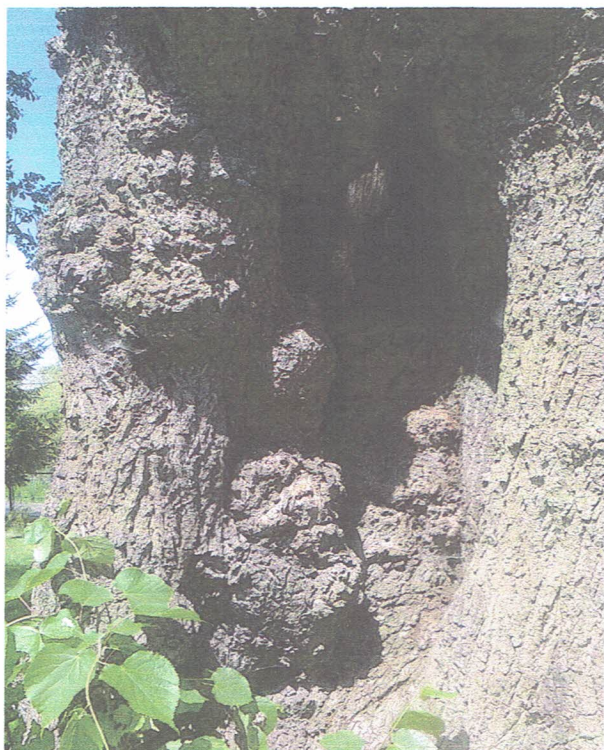
Wnętrze ubytku wgłębnego -  
widoczne korzenie przybyszowe

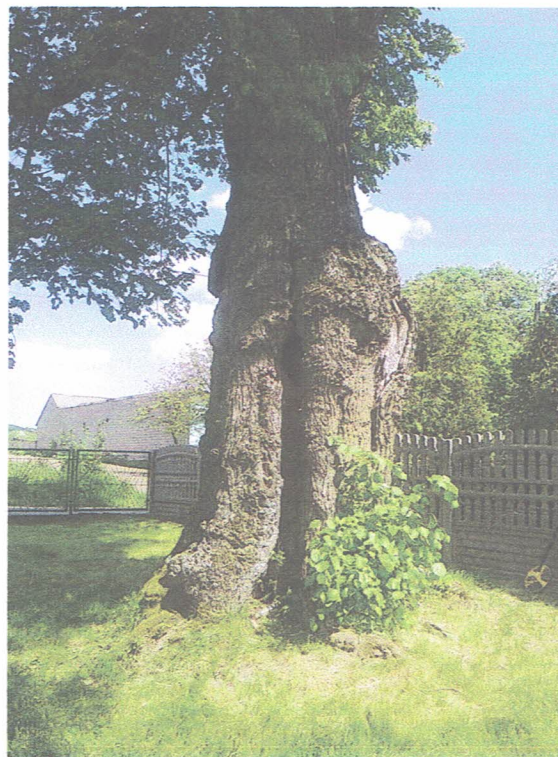
Podłużna szczelina w sąsiedztwie  
ubytku wgłębnego u podstawy pnia

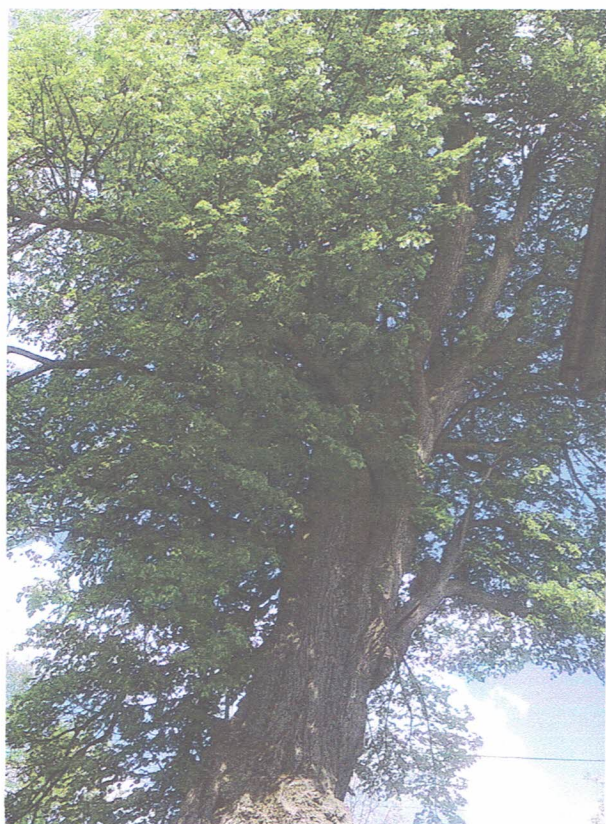
**Korona drzewa:** mocno nieregularnie rozgałęziona, gęsta – lekko asymetryczna w stosunku do pnia drzewa, zarówno w kierunku równoległym, jak i prostopadłym do osi przyległej do posesji drogi, z wyraźnymi jednostronnymi przerostami masy korony; przeważająca część korony mieści się w obrębie ogrodu na posesji nr 47 – jedynie niewielka część sięga ok. 2,5 m do wnętrza posesji nr 46; wykonane przed kilku laty w dolnej i środkowej części korony liczne cięcia techniczne, mające na celu usunięcie szkód, spowodowanych okiścią, obecnie powodujące przerost i rozgałęzienie korony w stronę drogi; brak wykonanych cięć sanitarnych i prześwietlających w części środkowej i wierzchołkowej; drobny posusz rozproszony w dolnej i środkowej części korony (ok. 5 -10% masy korony).

Asymetrycznie rozwinięta korona drzewa -  
widoczne cięcia techniczne od strony  
posesji nr 46

**Planowane zabiegi pielęgnacyjne:** cięcia korekcyjne (częściowa redukcja nadmiernie rozbudowanych wierzchołkowych i obwodowych części korony powyżej miejsca rozległego ubytku wgłębnego), cięcia sanitarne (w niewielkim zakresie), cięcia prześwietlające wewnątrz korony, lekkie czyszczenie wlotu ubytku wgłębnego i formowanie jego krawędzi, cięcia korekcyjne ok. 1/4 masy zwisających gałęzi (do wysokości umożliwiającej swobodne przemieszczanie się pod koroną drzewa) – w celu zachowania charakterystycznego pokroju korony drzewa.

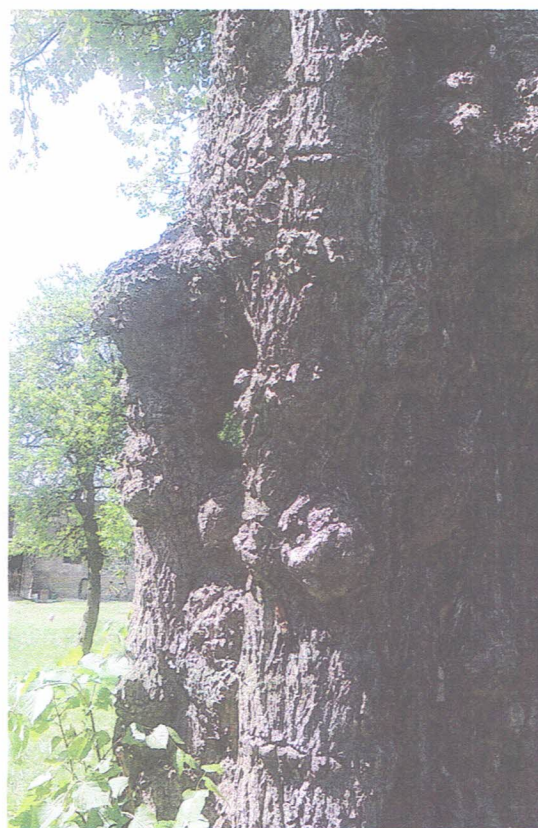
Liczne zrosty, zgrubienia i narośla  
w odziomkowej części pnia

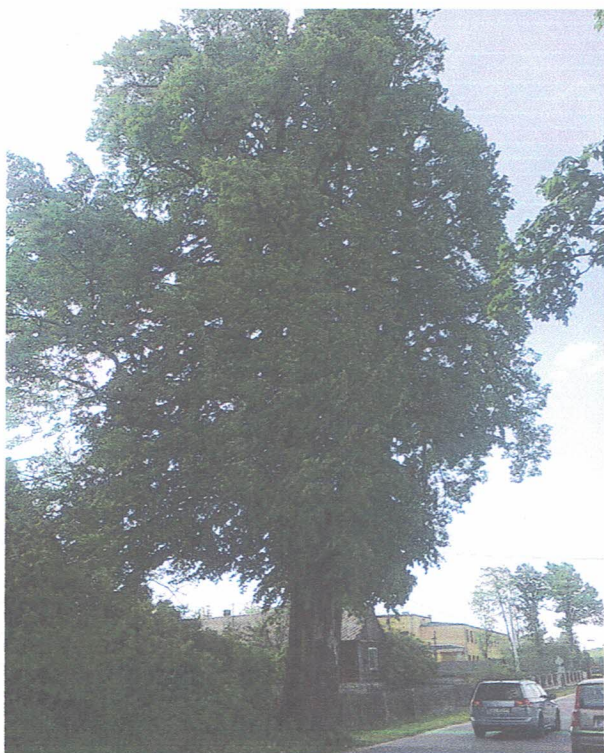
Widok ogólny drzewa od strony skrzyżowania dróg

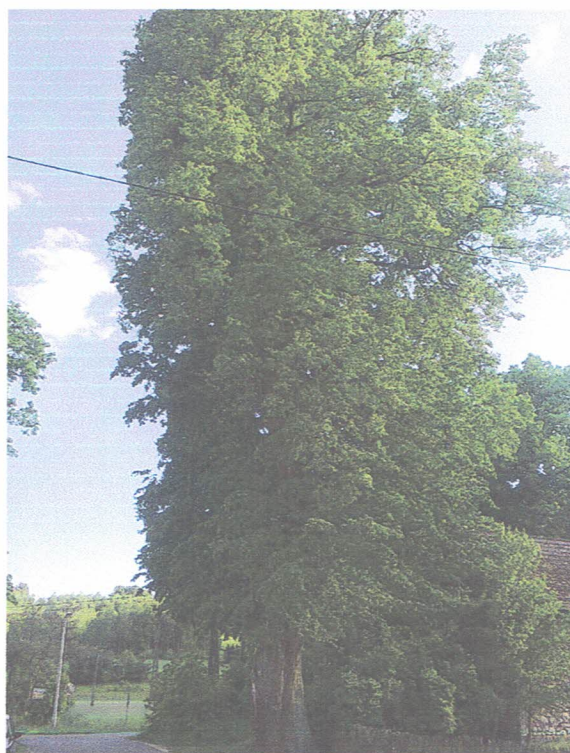
**Korona drzewa:** nieregularnie rozgałęziona, b. gęsta – niemal symetryczna w stosunku do pnia drzewa w kierunku równoległym do jezdni, natomiast mocno asymetryczna w kierunku do niej prostopadłym, z wyraźnymi przerostami masy korony (w tym kierunku obwodowa część korony sięga z jednej strony do przeciwległej krawędzi jezdni, a z drugiej strony – ok. 6,5 m do wnętrza ogrodzonego sadu na terenie posesji nr 53A, do narożnika stodoły); pojedyncze wykonane w minionych latach cięcia w dolnej części korony, natomiast praktycznie brak cięć sanitarnych i prześwietlających wewnątrz korony w jej środkowej i górnej części; w ostatnim czasie założone wiązanie elastyczne typu „COBRA”, spinające środkowy i prawy przewodnik korony (stan wiązania b. dobry), drobny posusz rozproszony w

Wyraźnie asymetryczna i „spłaszczona” korona drzewa

**Planowane zabiegi pielęgnacyjne:** cięcia sanitarne (usunięcie drobnego posuszu), korekcyjne (częściowa redukcja wierzchołkowych i obwodowych części korony – głównie od strony drogi), cięcia prześwietlające w wewnętrznej części korony, lekkie czyszczenie ubytku wgłębnego z zalegającego miękkiego murszu i formowanie jego krawędzi.

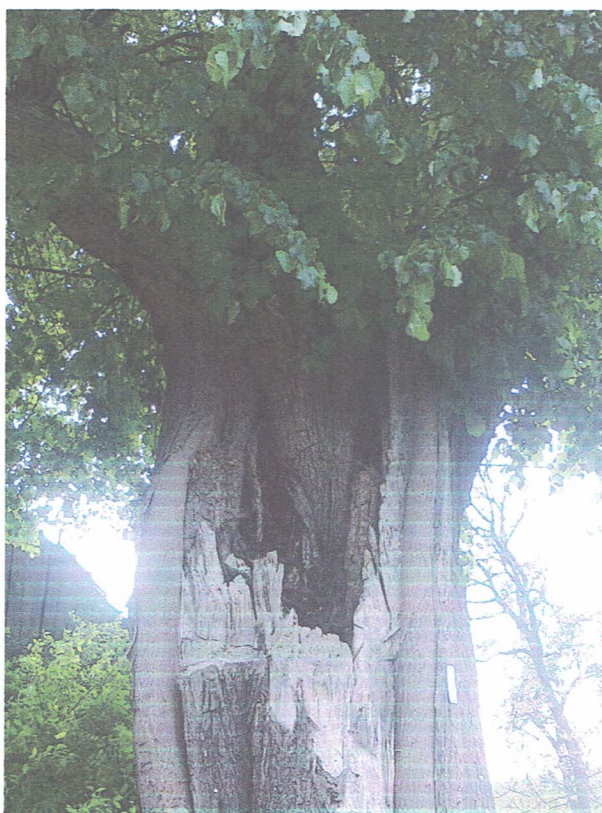
**Pień drzewa:** walcowaty, b. silne nabiegi korzeniowe na całym obwodzie pnia; od strony jezdni widoczny ubytek wgłębny po wyłamaniu jednym z głównych przewodników korony o maksymalnej szerokości: 1,0 – 1,3 m, rozszerzający się w środkowej części, z widocznym wlotem do środka pnia, częściowo odsłonięty w górnej części – prowadzący od nasady rozwidlenia przewodników korony prawdopodobnie do podstawy pnia (w podłużnych szczelinach u podstawy widoczne ślady wypróchnienia), z poszarpanymi krawędziami warstwa tkanki drzewnej, częściowo przyciętymi i uformowanymi na wys. ok. 2,5 – 3 m, dobrze zabliźnionymi tkanką kallusową, z widocznym miękkim murszem; przerośnięty grubymi wiązkami korzeni przybyszowych; brak widocznych odrostów poniżej nasady rozwidlenia przewodników korony; widoczna tabliczka „pomnik przyrody”.

Rozległy ubytek wgłębny po wyłamany przewodniku głównym

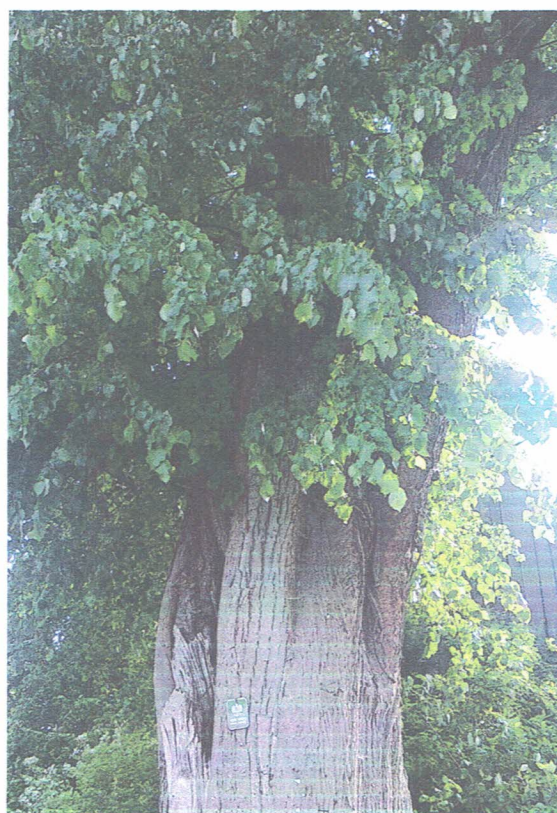
Podłużne bruzdy poniżej nasady rozwidlenia przewodników korony

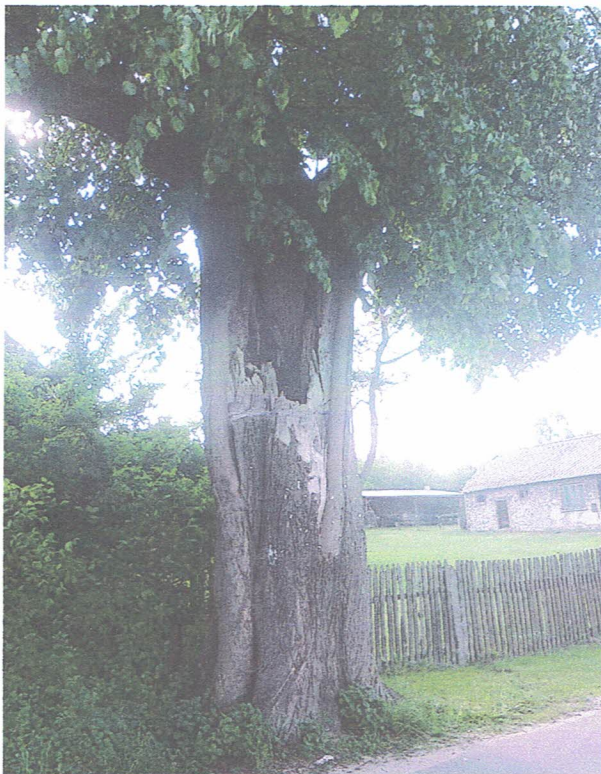
Nasada rozwidlenia przewodników  
głównych korony z widocznym  
ubytkiem wgłębnym

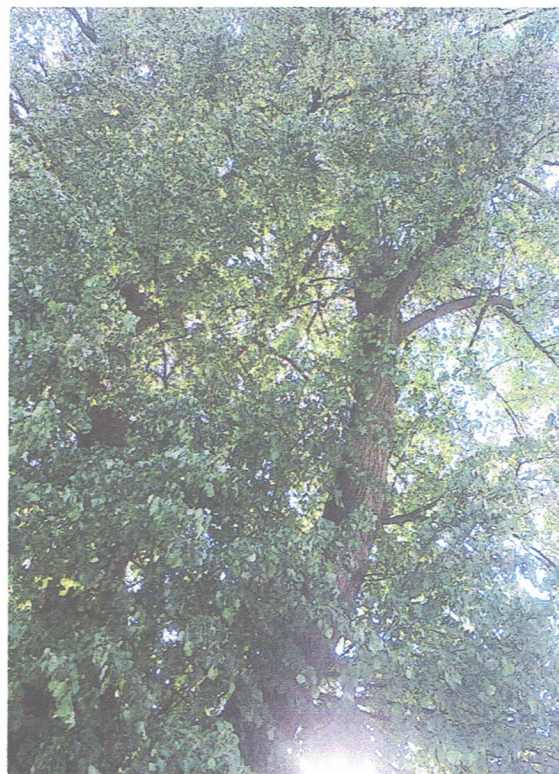
Słabo widoczne wiązanie elastyczne  
typu „COBRA”, spinające dwa  
przewodniki główne

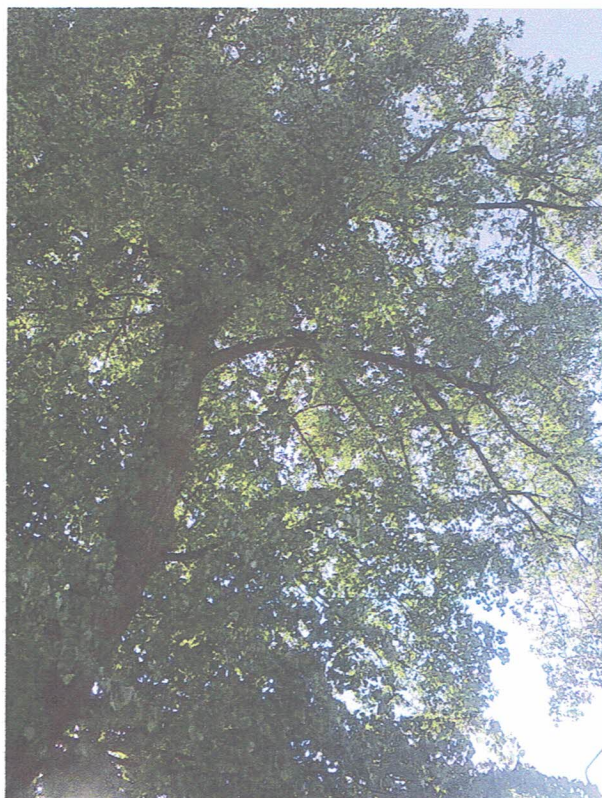
Obwodowa część korony drzewa

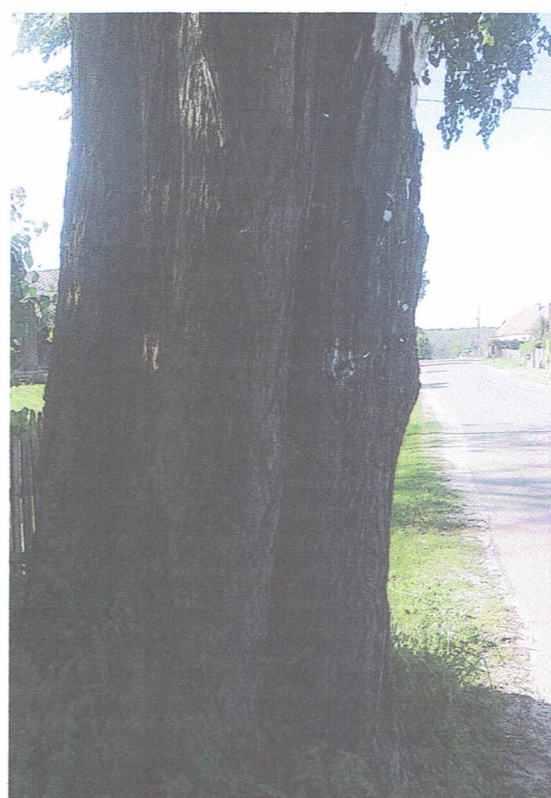
Odziomkowa część pnia – widoczne  
zszywki i pinezki na pniu

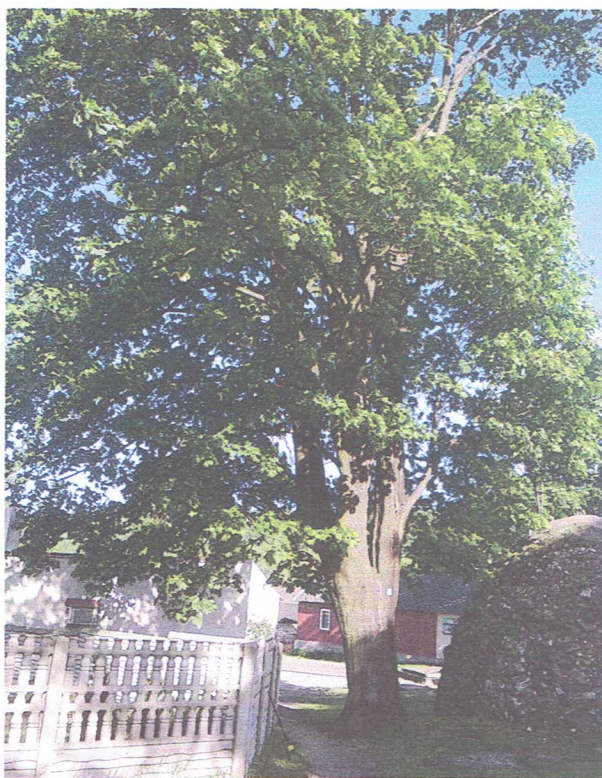
**Widok ogólny drzewa od strony pomnikowej lipy**

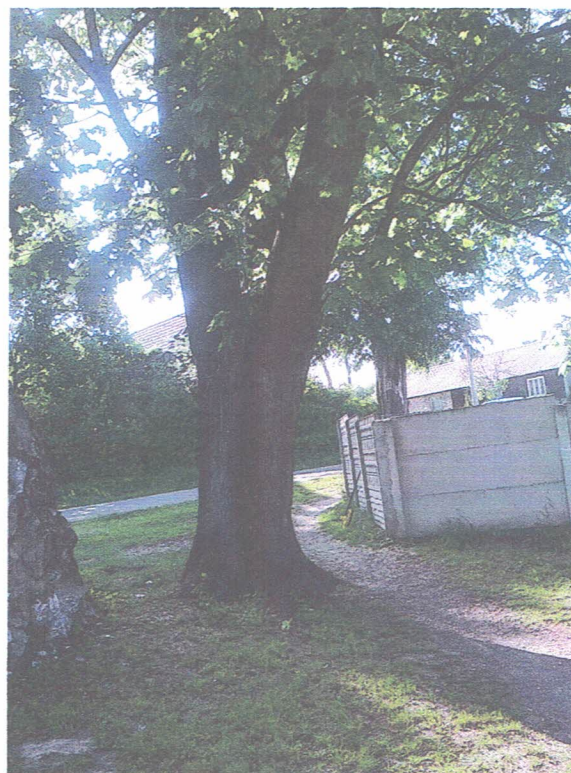
**Nisko osadzona nasada rozwidlenia przewodników korony**

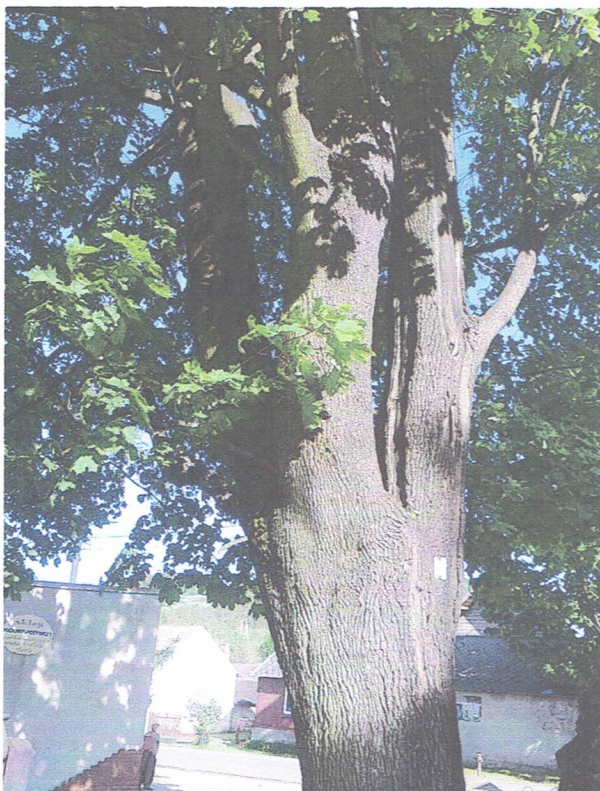
**Listwy piorunowe powyżej nasady rozwidlenia przewodników korony**

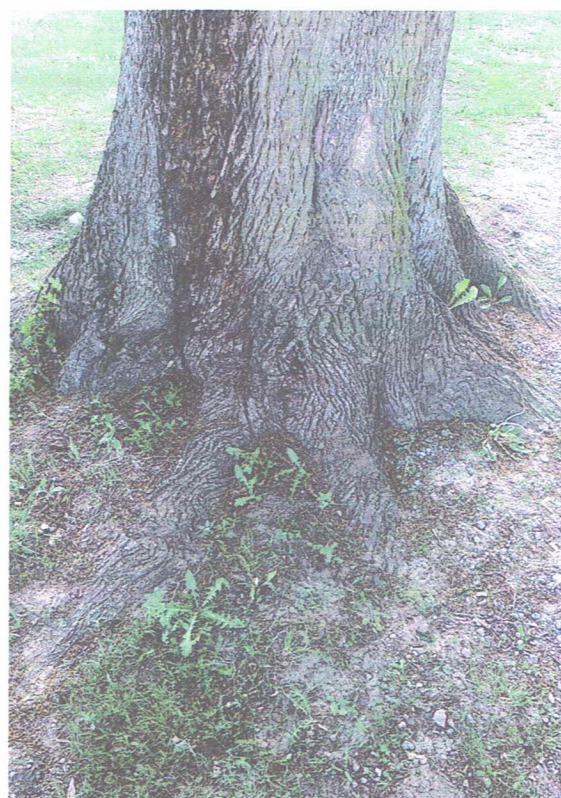
**Odziomkowa część pnia – widoczne nabiegi korzeniowe**
